Depotrapport Juli 2021

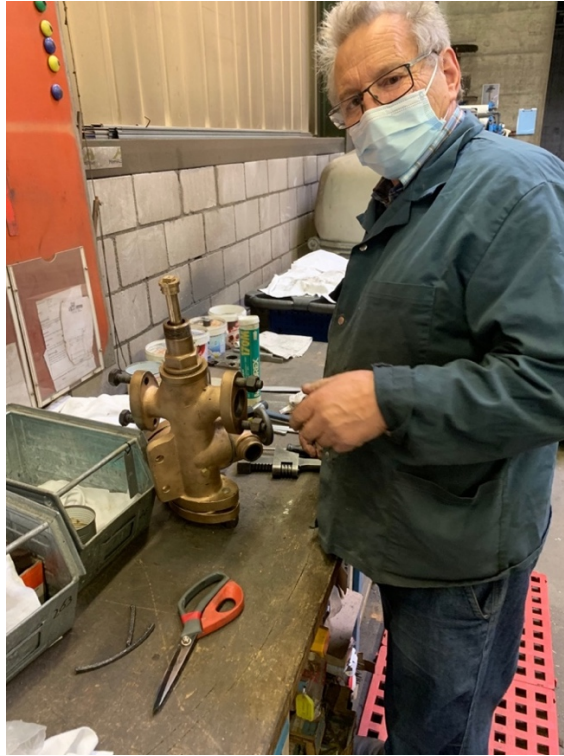
Emil Stapfer hat den zweiten Injektor fast fertig revidiert.
Emil hat Super Arbeit geleistet

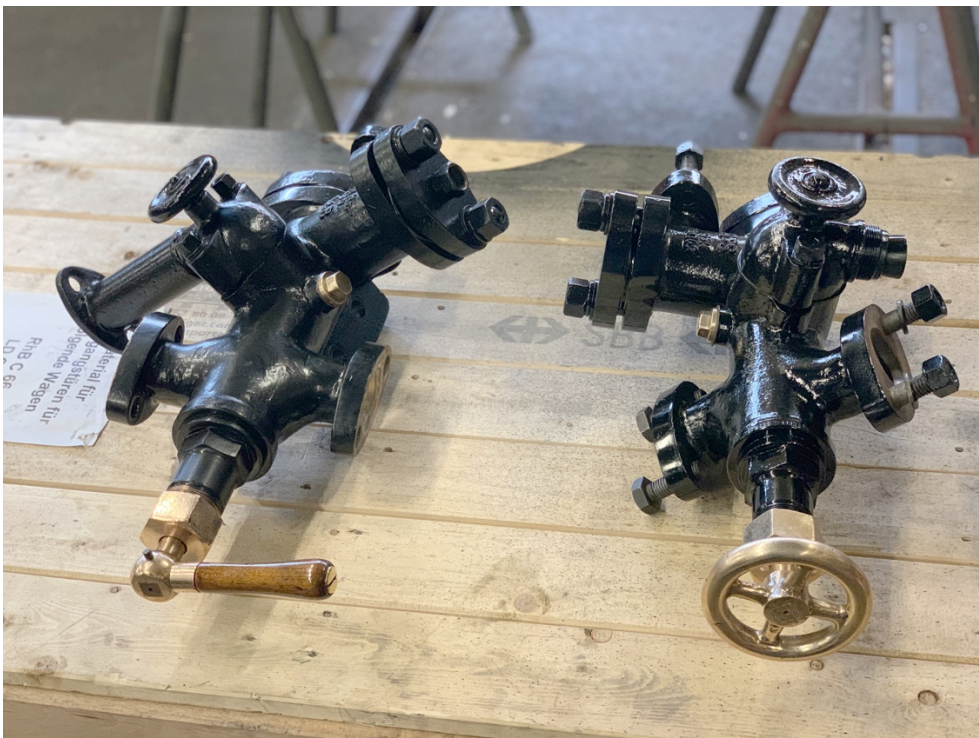
Die zwei Injektoren für die Wasserspeisung sind fertig revidiert.
Links der linke Injektor Seite Heizer,
rechts der rechte Injektor Seite Lokführer

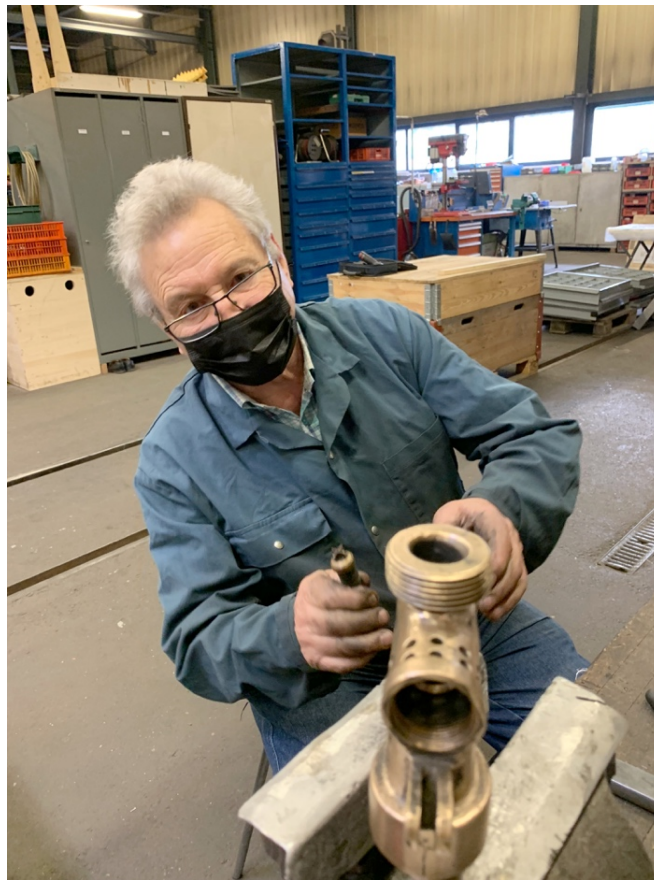
Jetzt beginnt eine heikle Arbeit, die Revision des Ejektors (Luftsaugbremse)

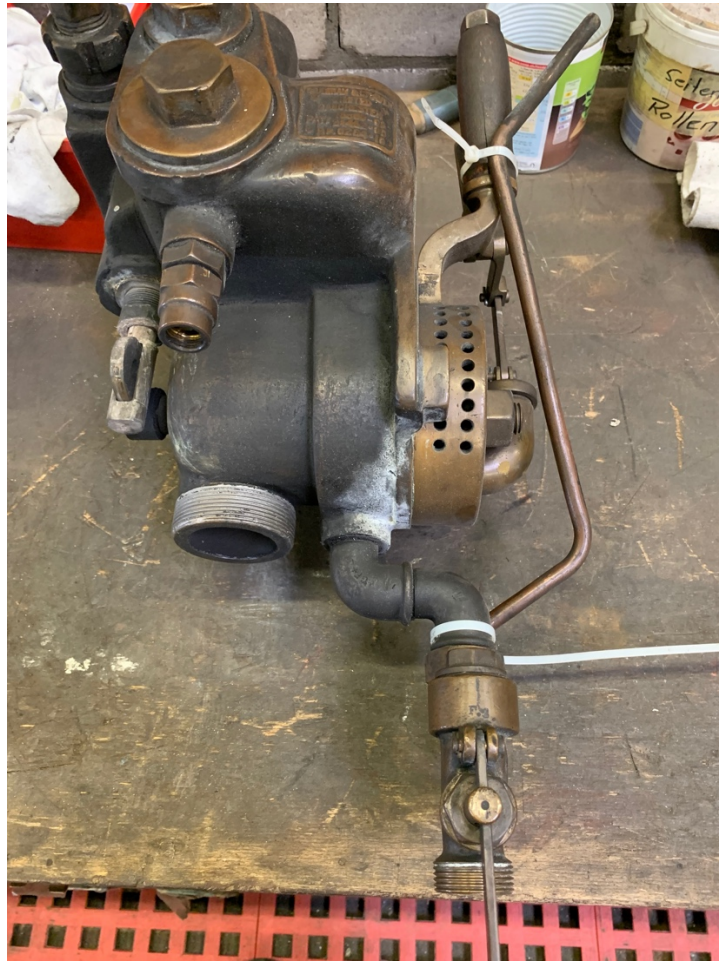
Der Ejektor (Luftsaugbremse) von vorne gesehen

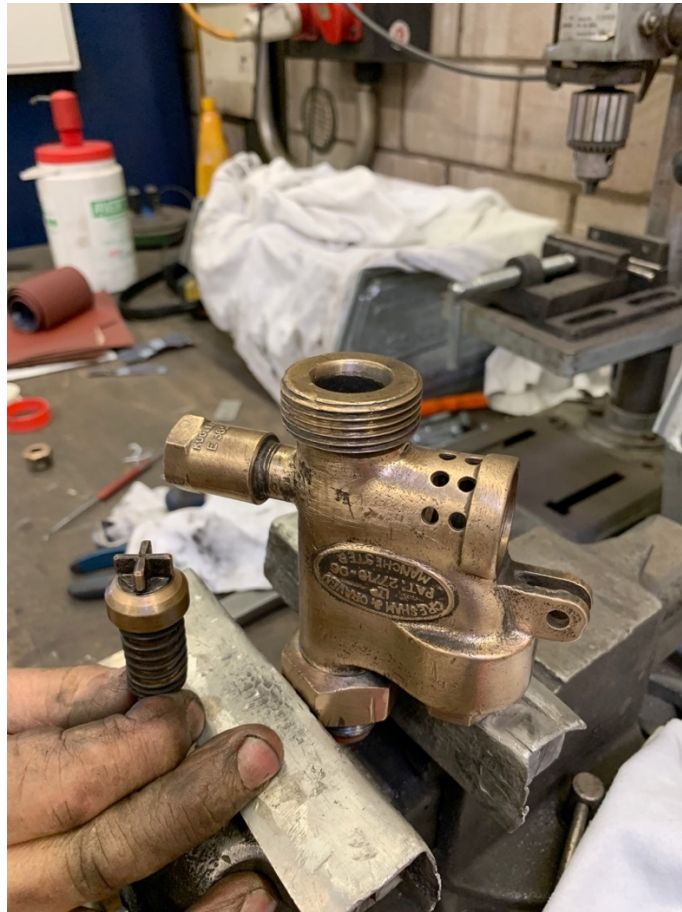
Die ausgebauten Teile der Belüftungsklappe

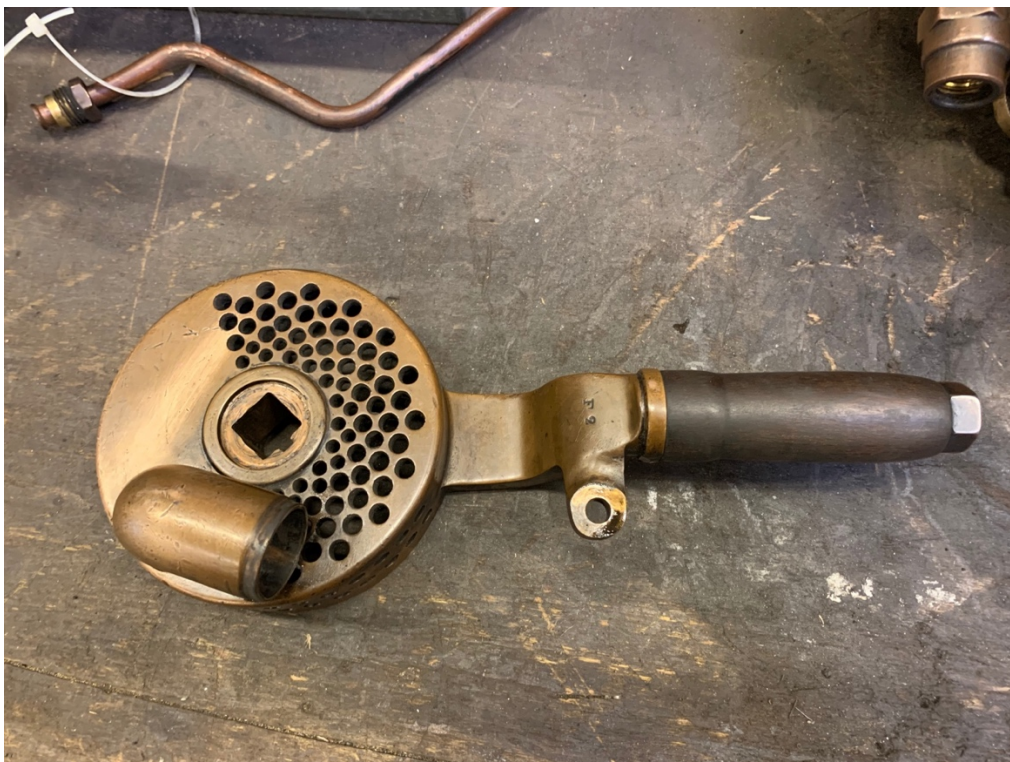
Der zerlegte Bremsschieber mit Luftdurchlasslöchern

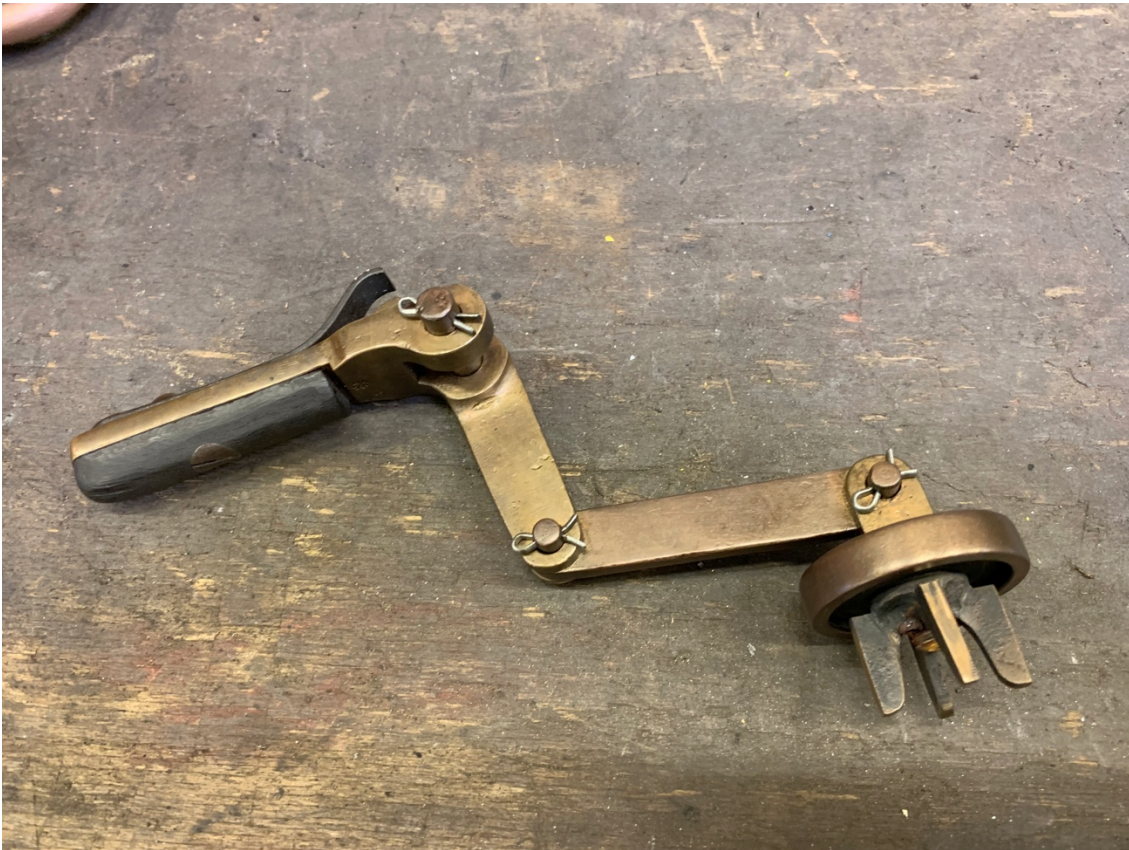
Bremsschieber Belüftungshebel (Klinke) für die Vakuum-Hauptleitung

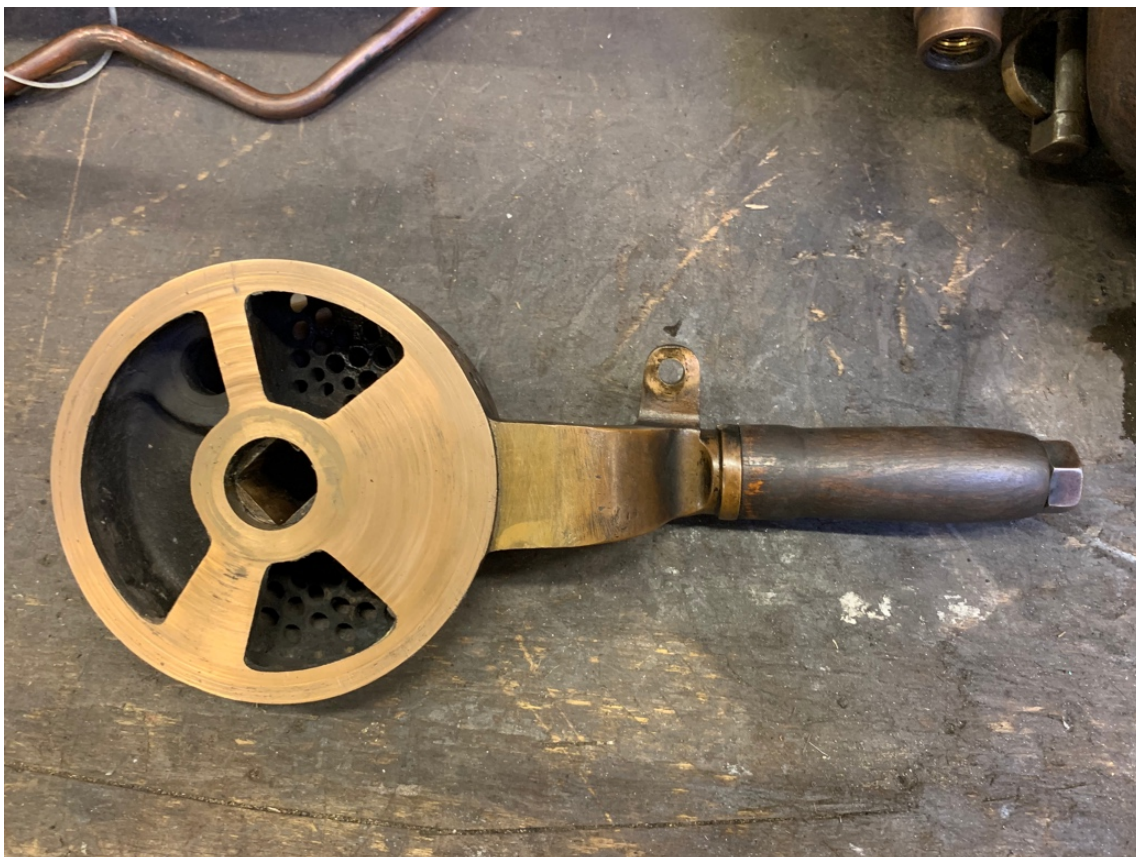
Bremsschieber von unten gesehen

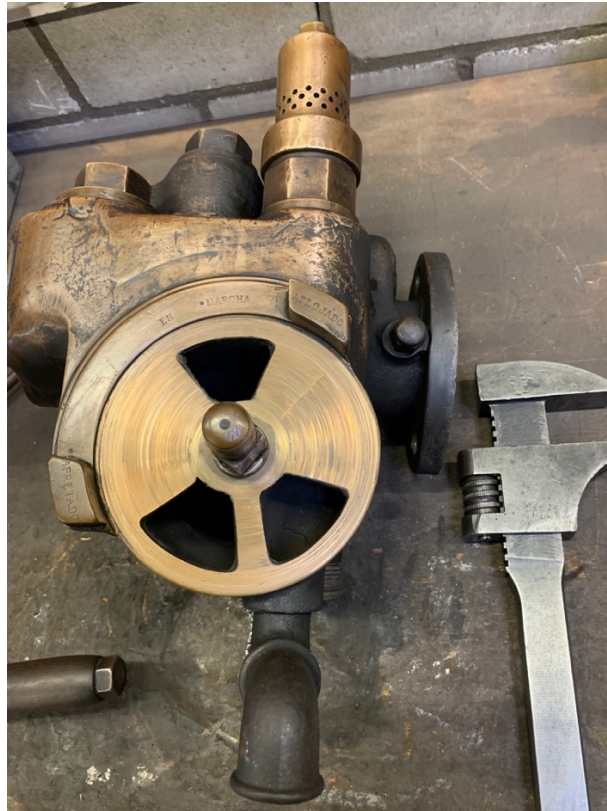
Die Fläche des Bremsschiebers mit den Öffnungen zur Regulierung der Vakuumbremse (Beim Verschieben des Bremsschiebers wird Atmosphärische Luft in die Vakuumbremse eingelassen und das Vakuum mehr oder weniger zerstört, je nach Einstellung des Schiebers)
