Depotrapport August 2021

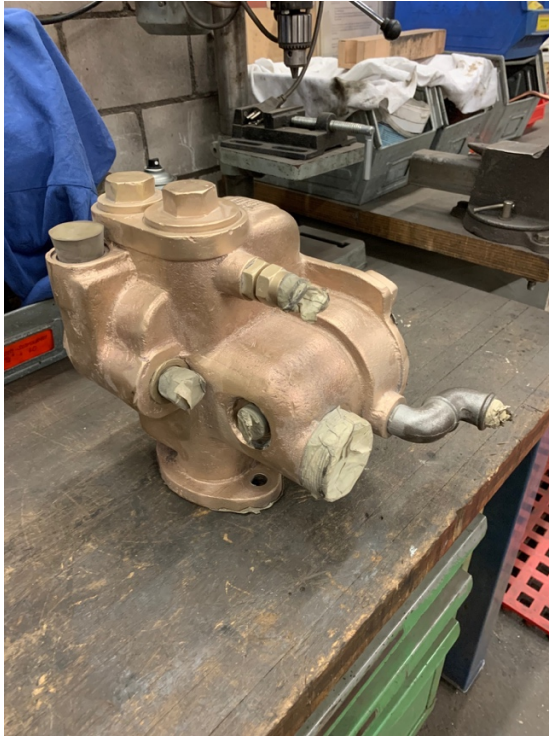
Ejektor von der Seite gesehen. Links wird der Bremsschieber angeschraubt

Der Ejektor ist sandgestrahlt und bereit für die Weiterverarbeitung

Der nächste Schritt ist die Verschraubungen zu entfernen und zu polieren,
dann den Ejektor auszuwaschen

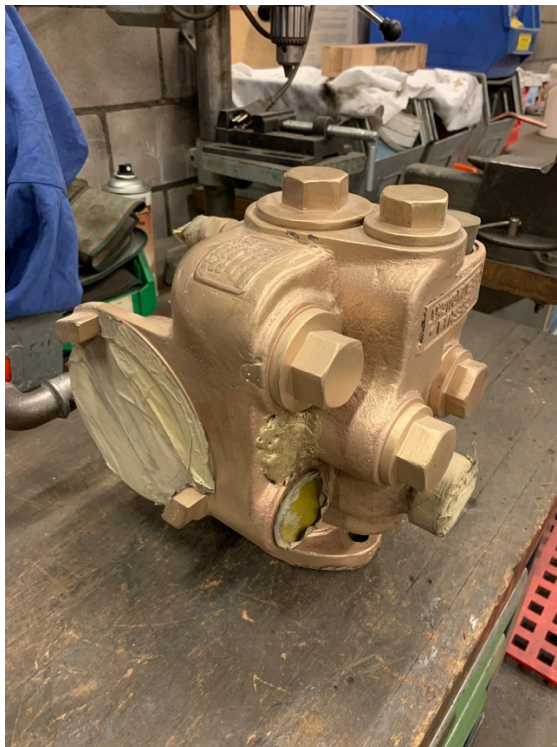
Ejektor von oben gesehen

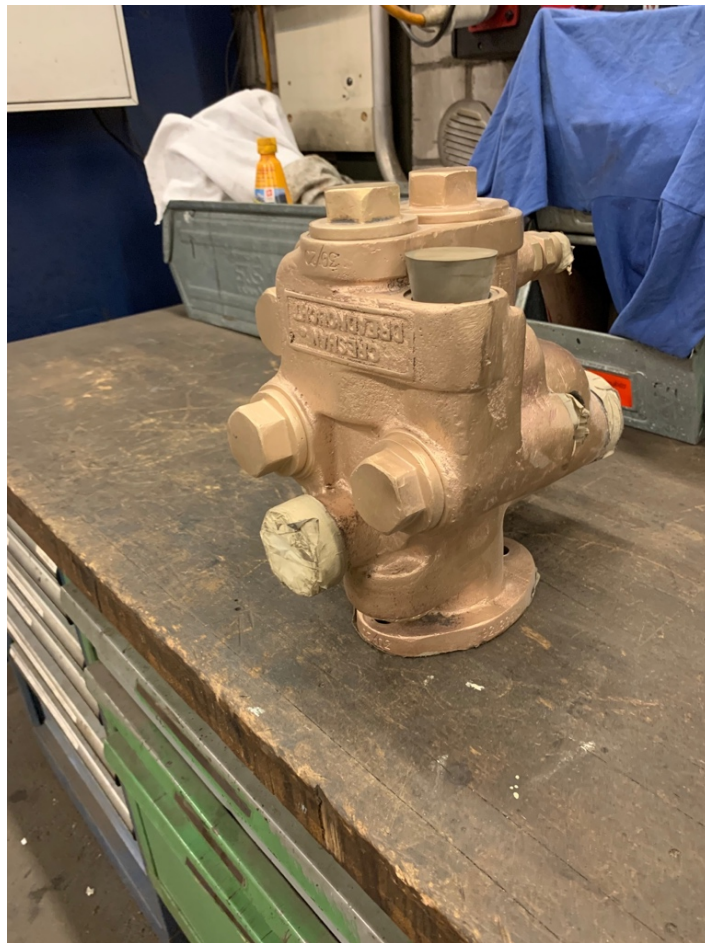
Verschiedene Rückschlagventile vom Ejektor werden revidiert

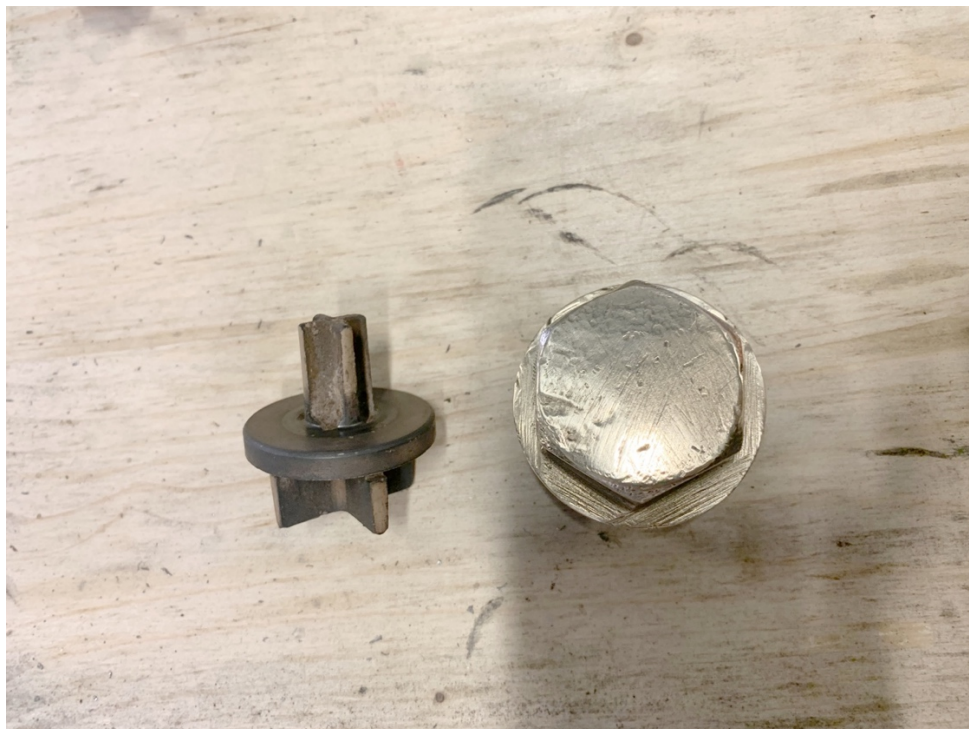
Eine andere Form eines Rückschlagventils

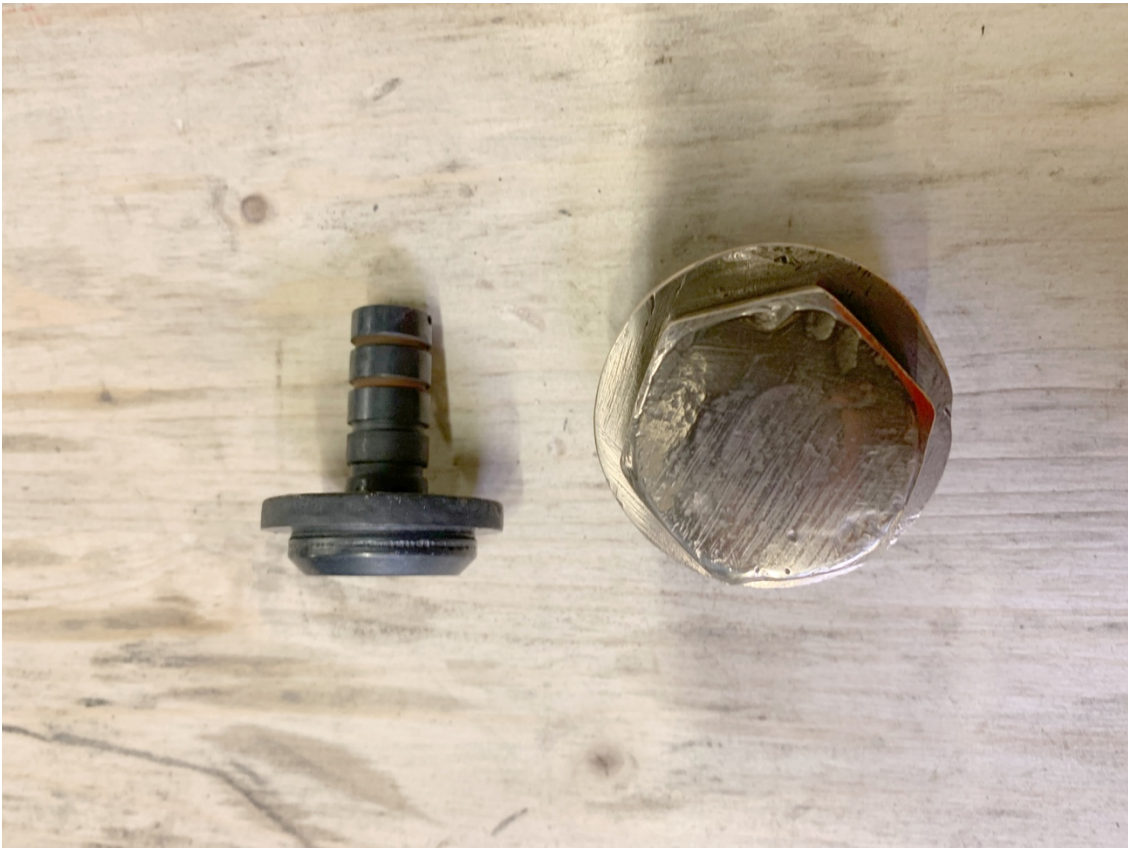
Alle Teile von der Belüftungsklappe werden revidiert

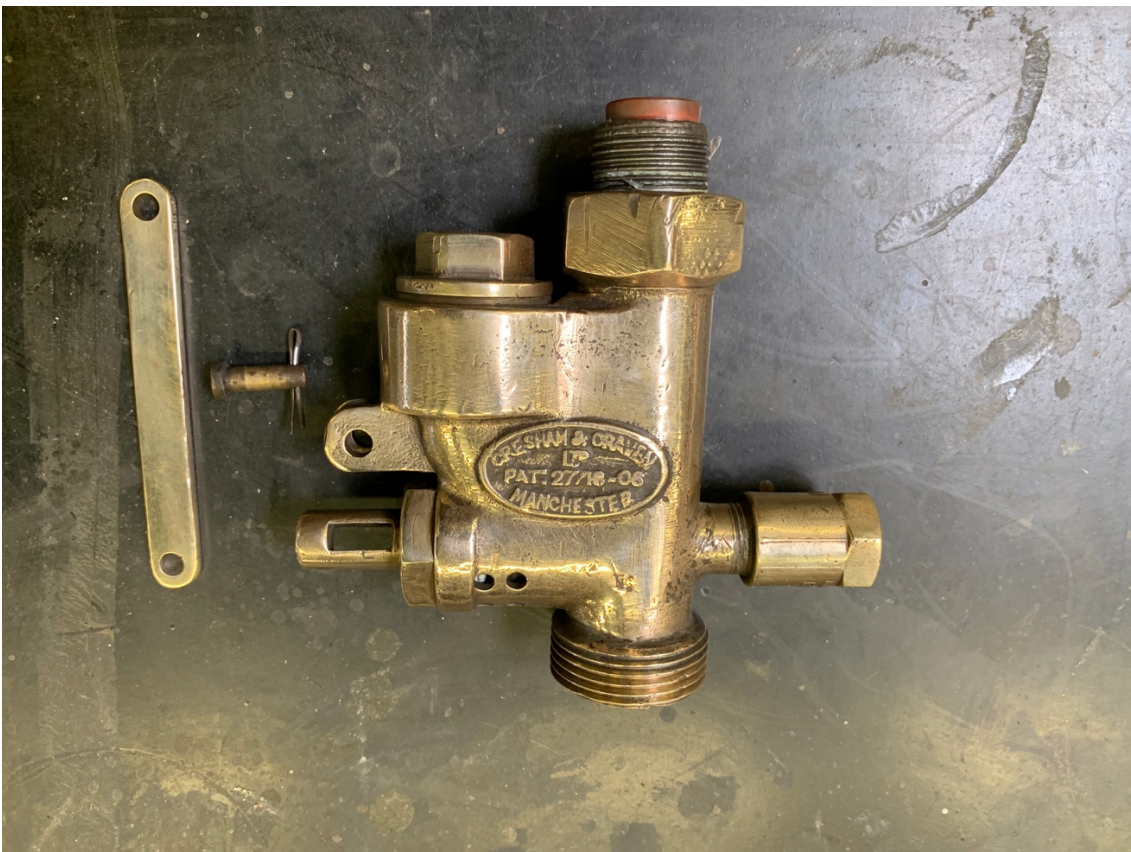
Hebel zu Belüftungsklappe wurde gereinigt, kontrolliert und poliert

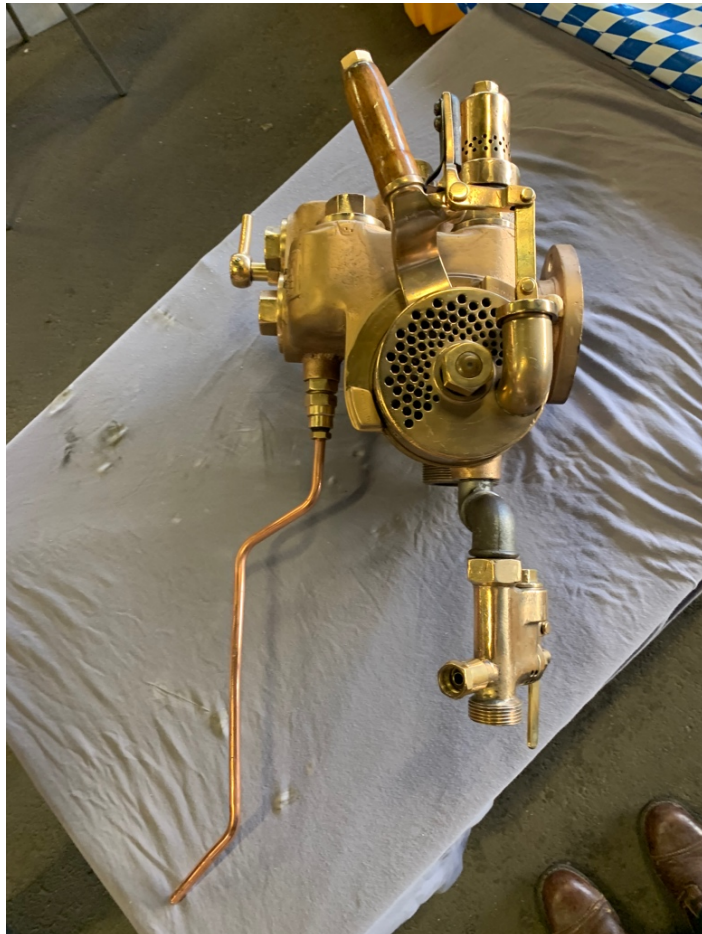
Ejektor mit Bremsschieber und Belüftungsklappe

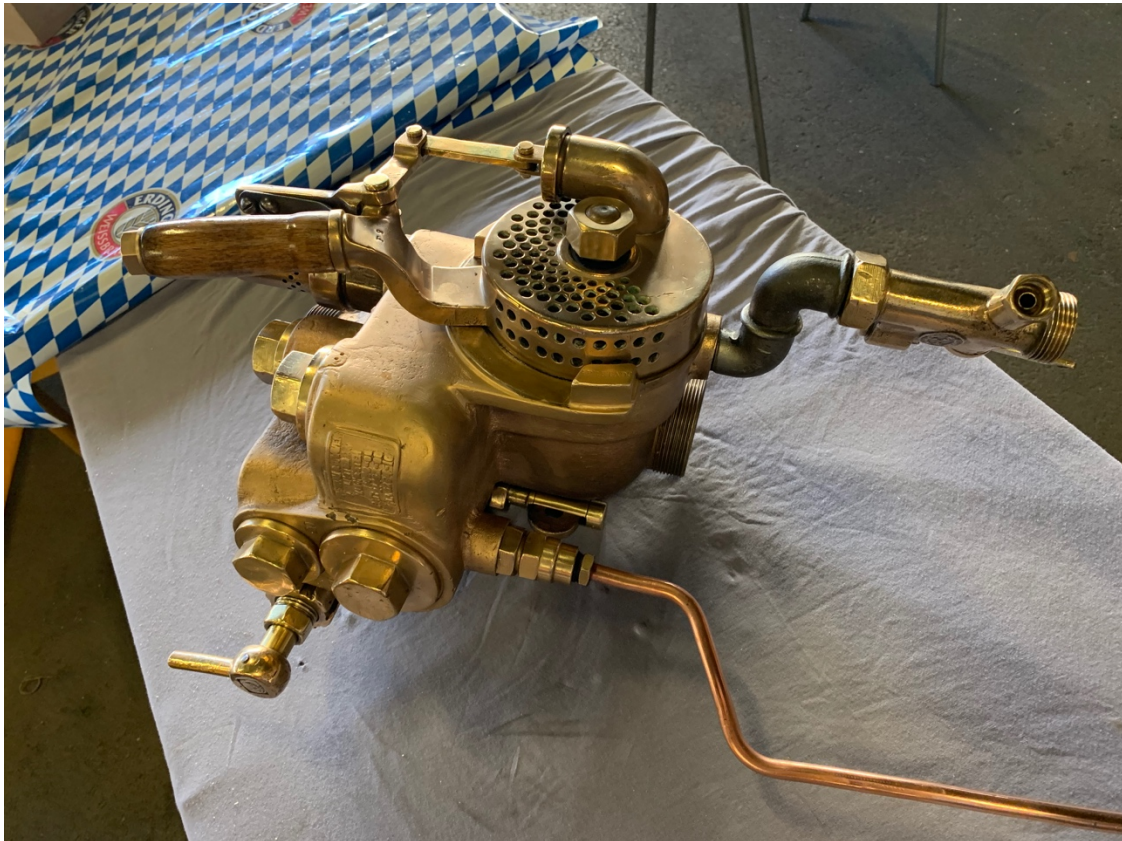
Von der rechten Seite Bremsschieber und Regulierventil

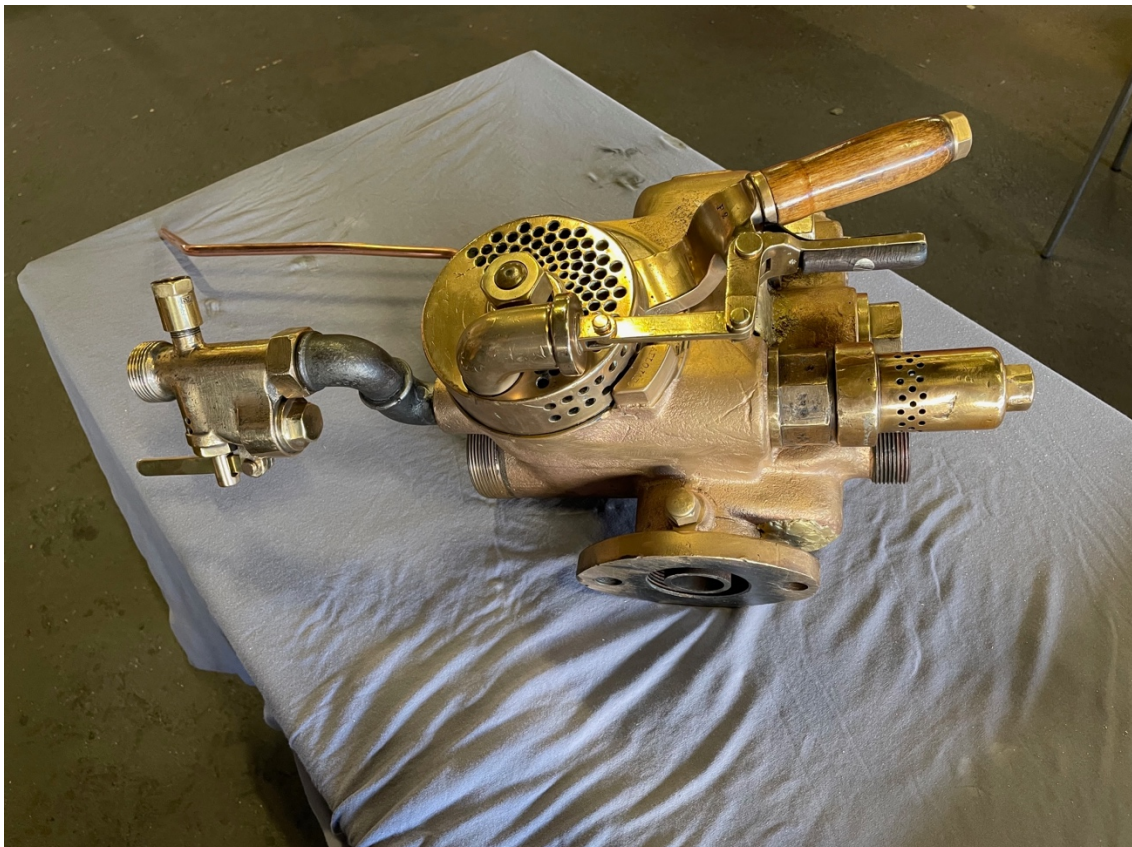
Ejektor von oben gesehen. Gut sichtbar ist die Lötstelle wahrscheinlich hatte der Ejektor einmal einen grösseren Riss
