Depotreport April 2023 Lok 1 «Rhätia»

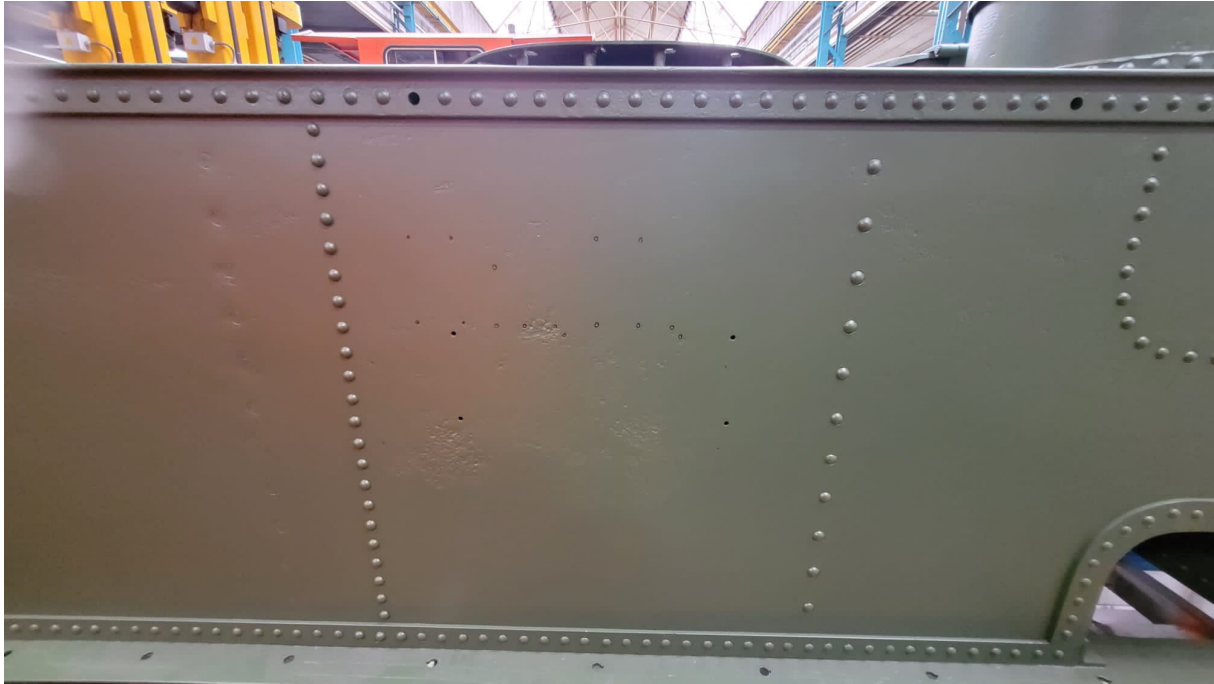
In der Hauptwerkstätte Landquart wird fleissig an der Lok gearbeitet
Am Wasserkasten auf der Seite des Lokführers, (in Fahrrichtung rechts) sind die
Löcher für das Namensschild zu sehen. Da der Wasserkasten wegen dem
Steuerbock mit den Nieten etwas anders aussieht ist auch die Platzierung des
Namensschildes anders.

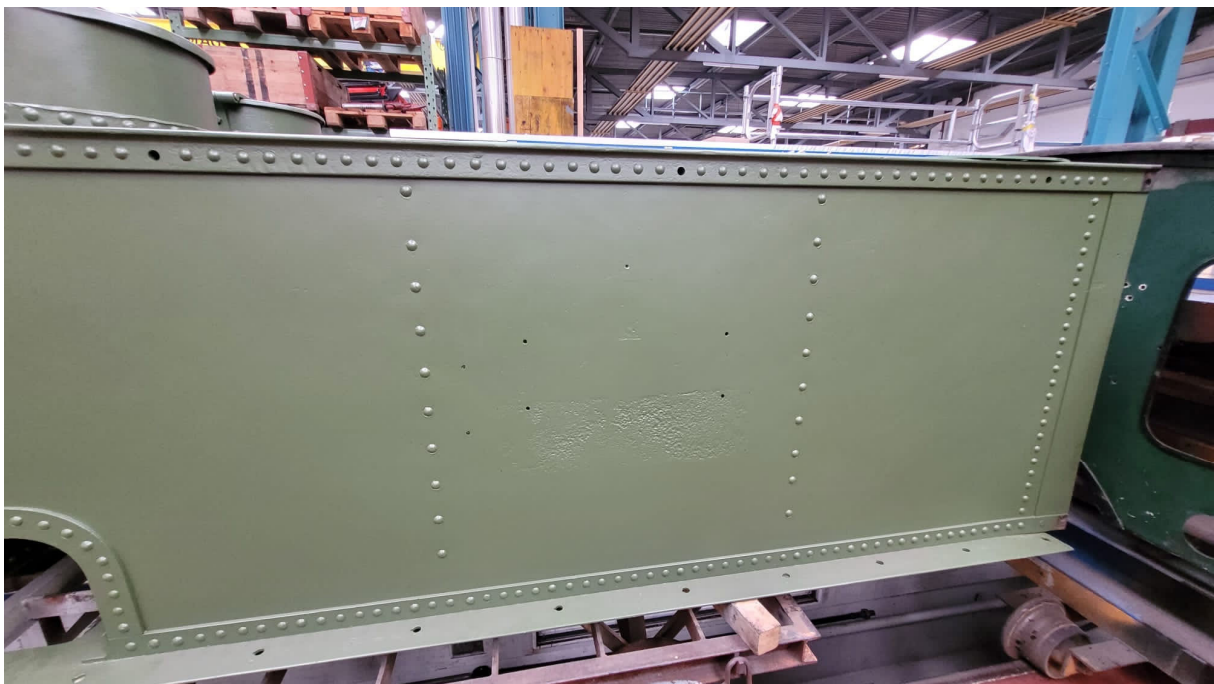
Am Wasserkasten auf der Heizer Seite in Fahrrichtung links ist
das Namensschild in der Mitte

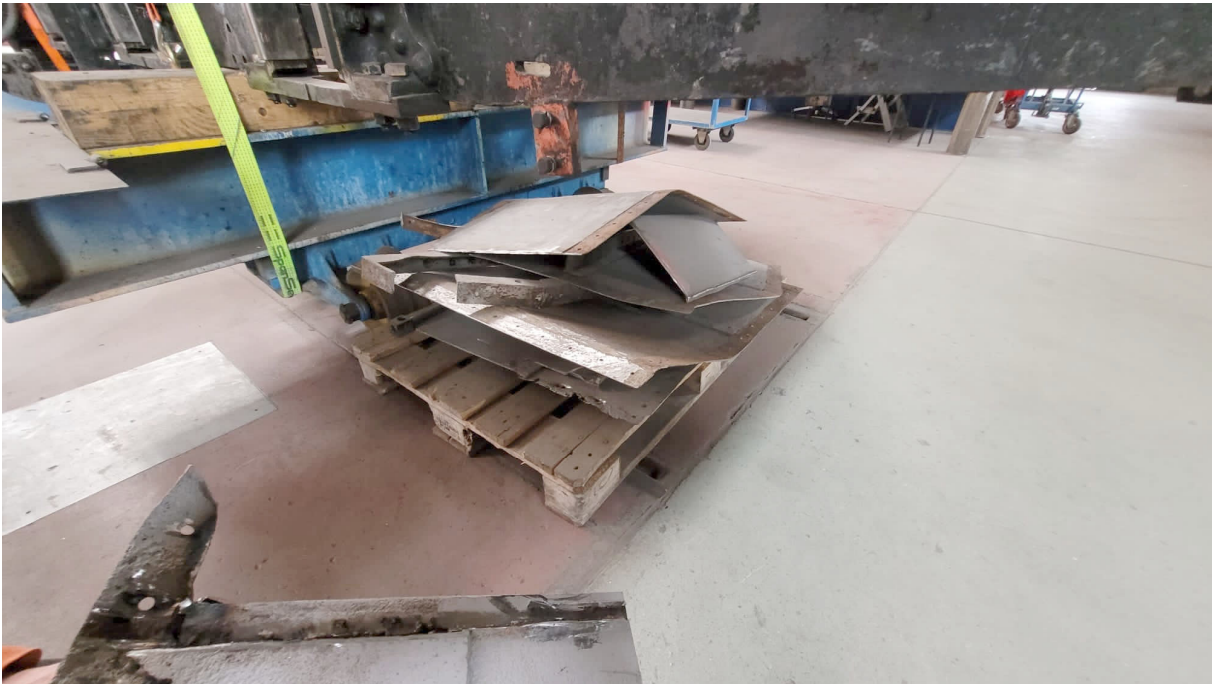
Die alten verrosteten Bleche von der Rückwand, die ersetzt werden mussten

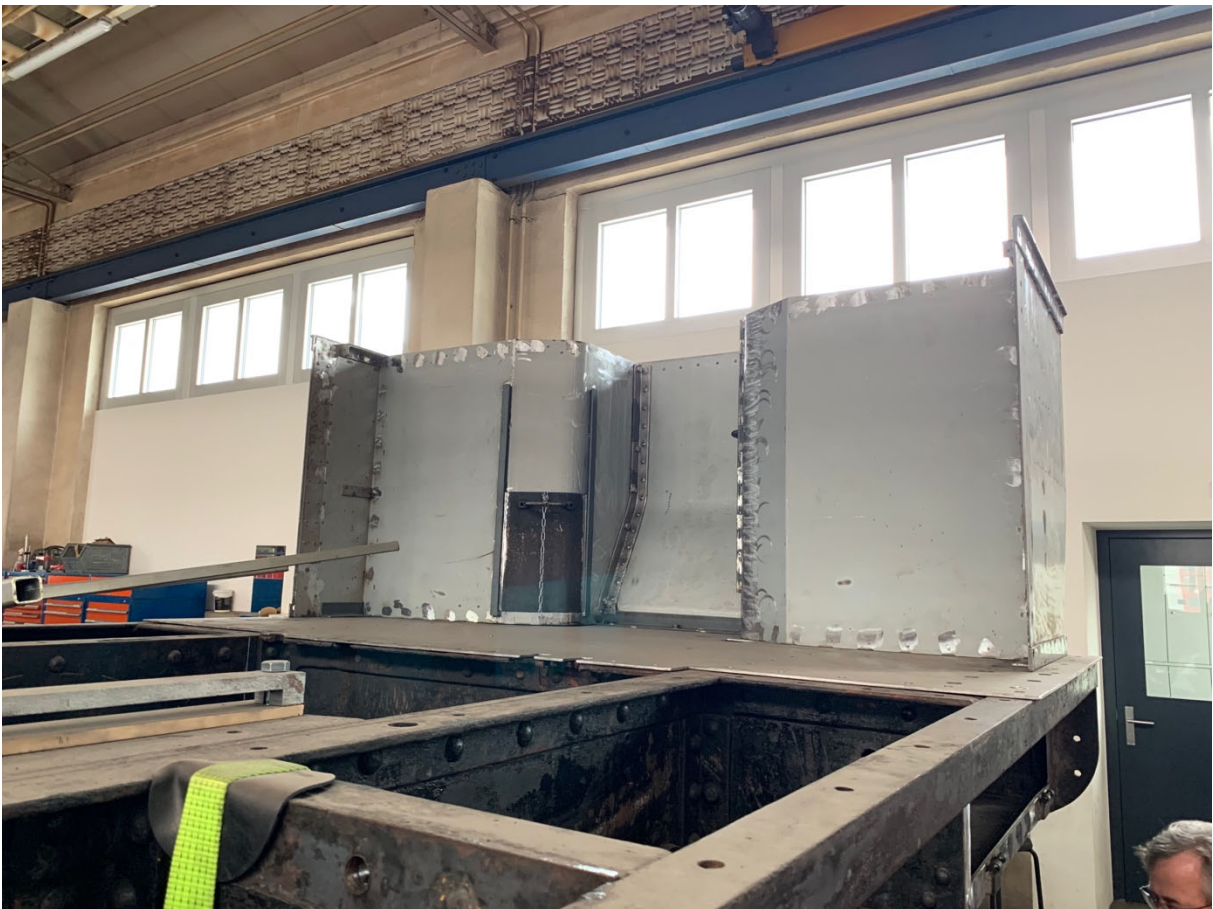
Die neue Rückwand mit den zwei Kohlekasten

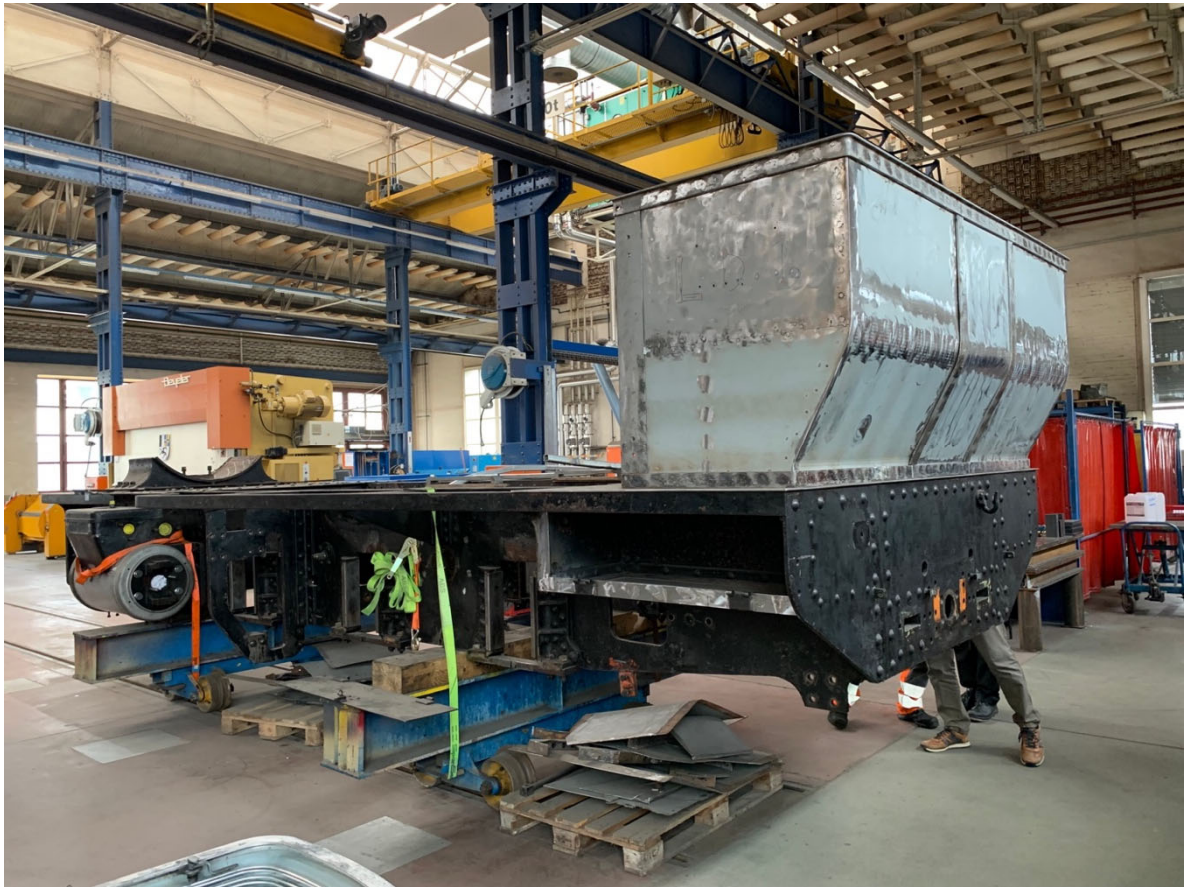
Die Rückwand von hinten gesehen

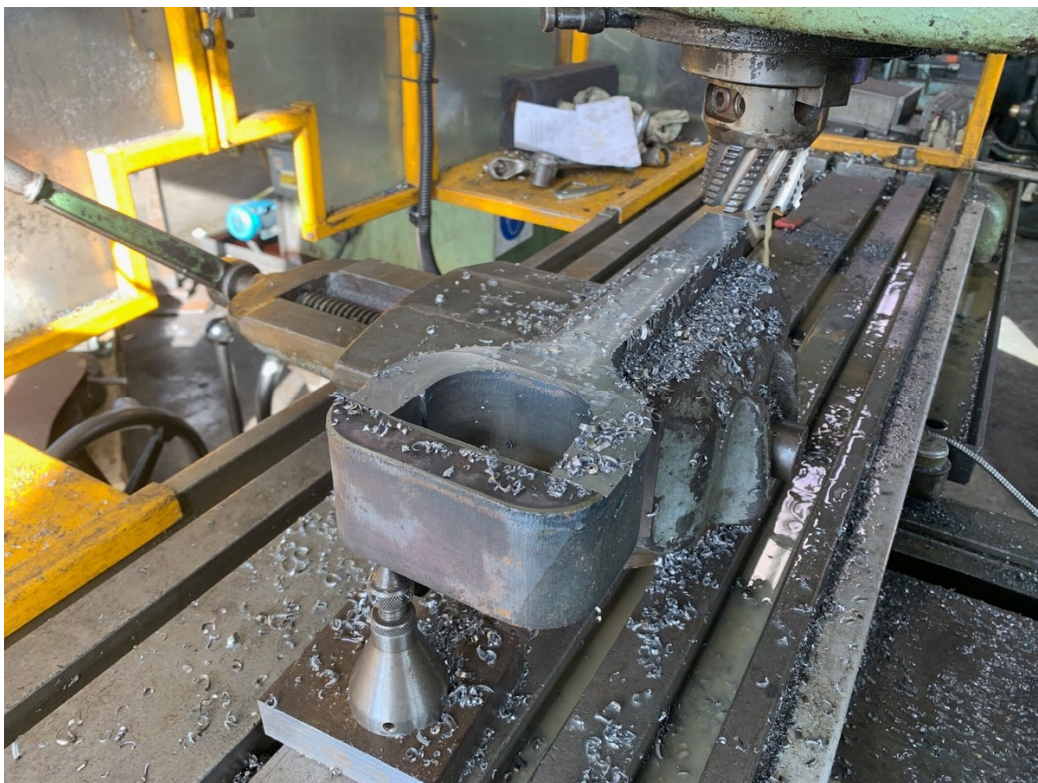
In England werden Teile für die Aufhängung der Feuerbüchse hergestellt.
Die Deckenanker werden aus einem Stück gefräst

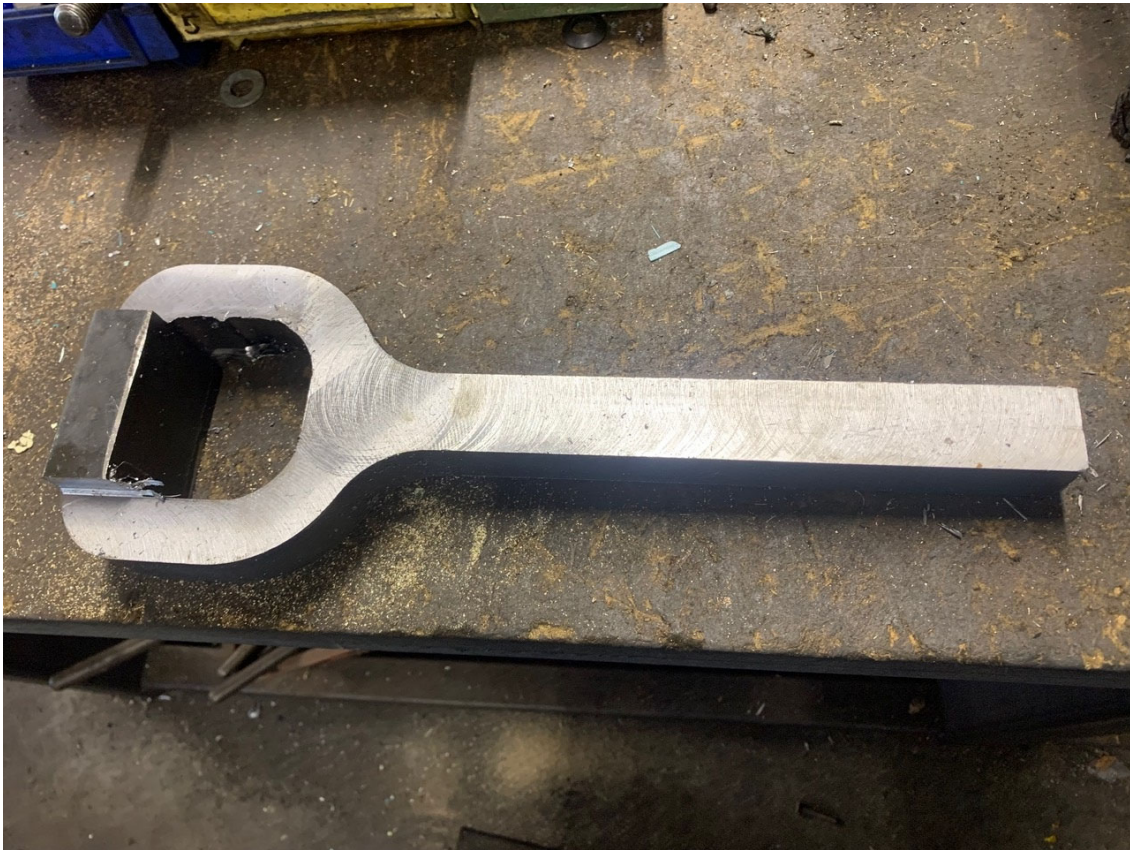
Ein gefräster Deckenanker

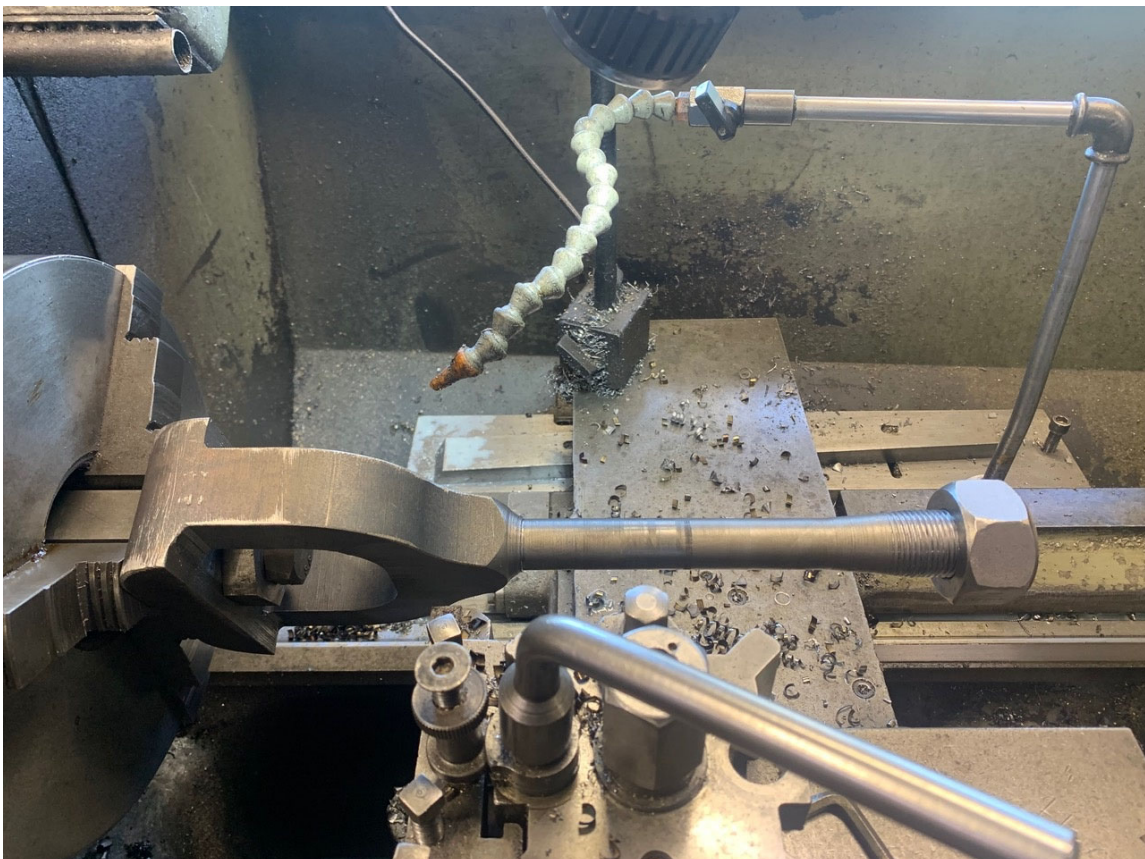
Die Aufhängung des Deckenankers mit Gewinde und Mutter

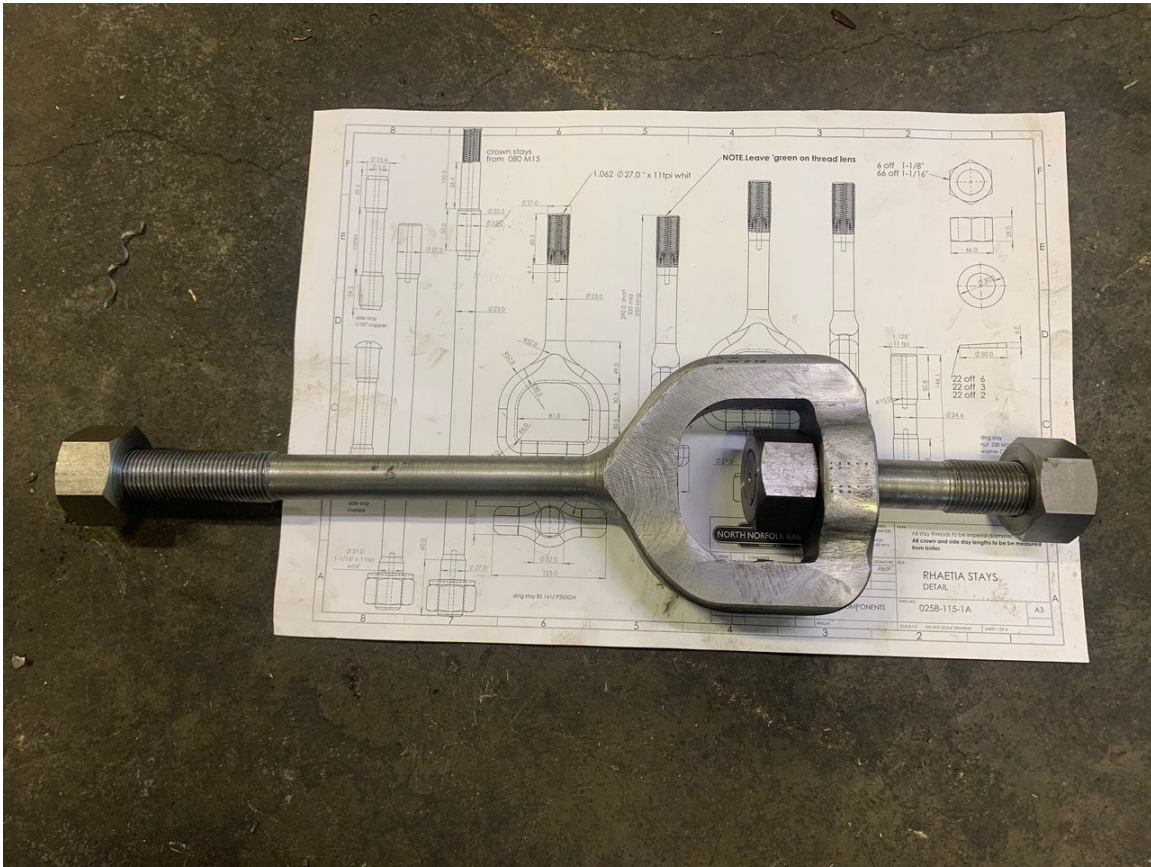
Ein fertiger Deckenanker mit der dazu gehörenden Zeichnung

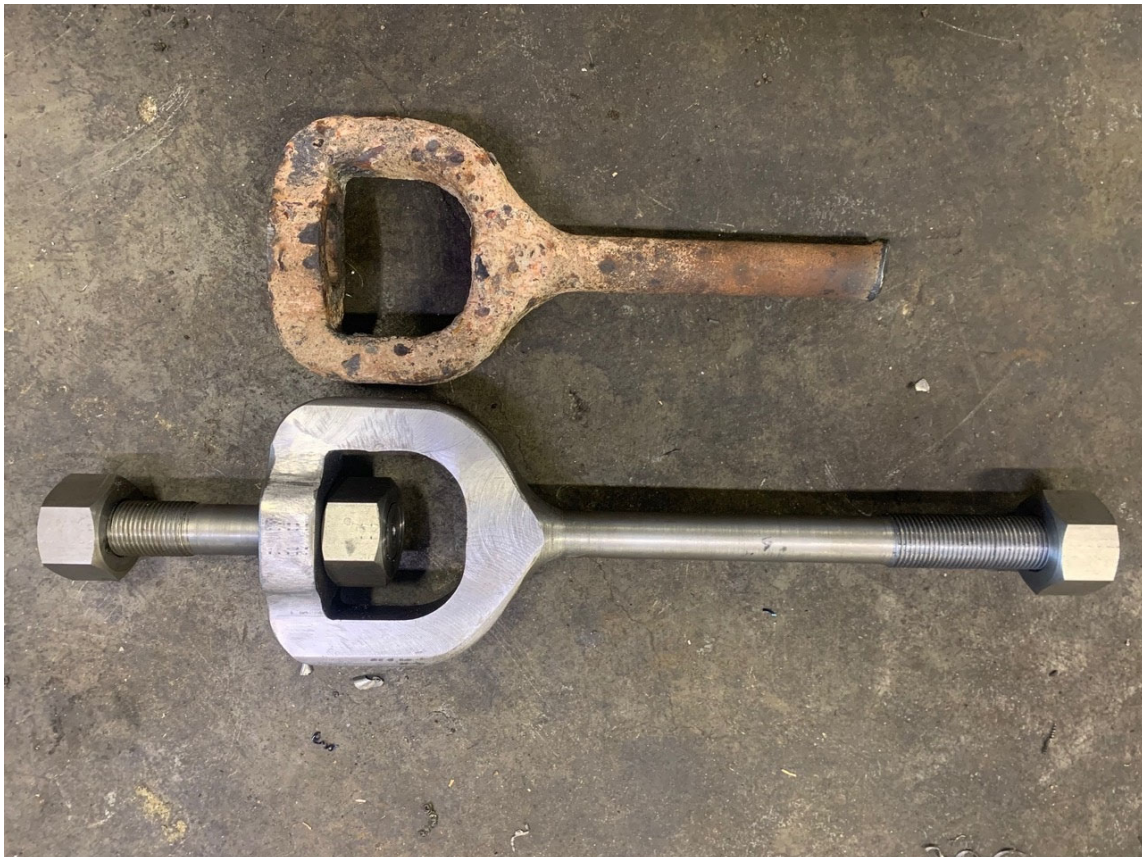
Ein fertiger Deckenanker, daneben einer aus dem Kessel der Lok 1

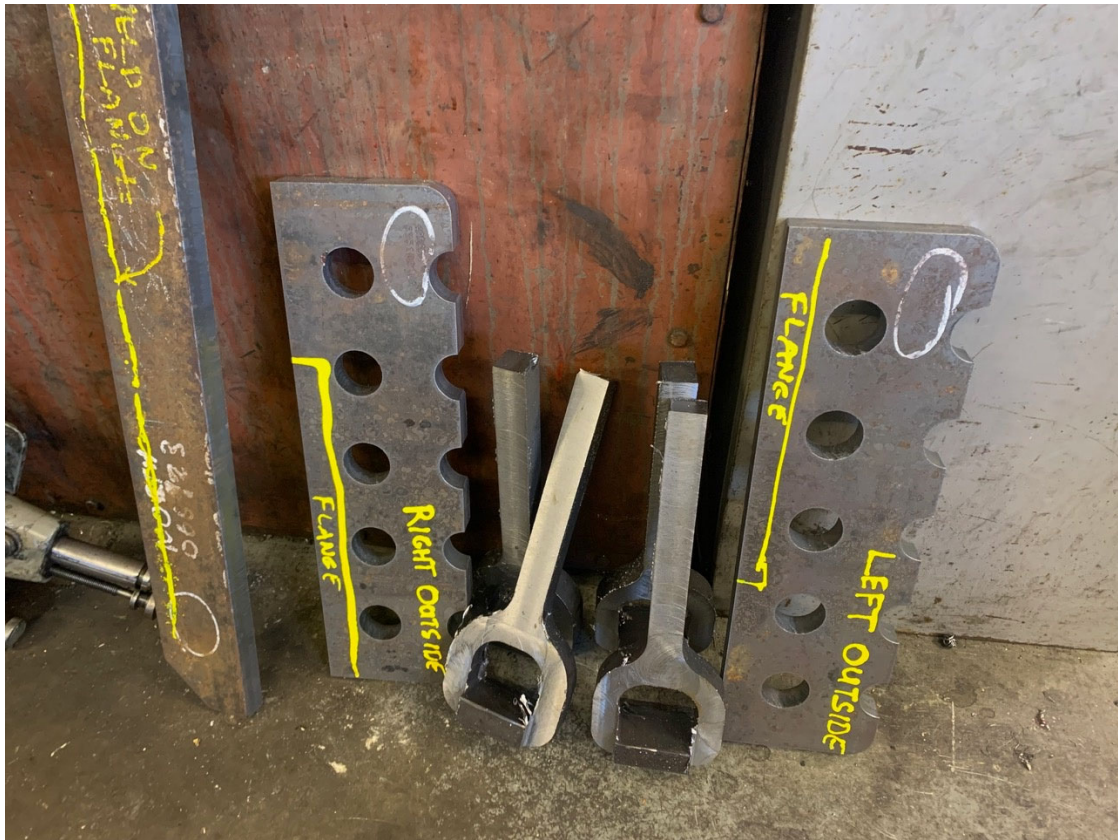
Auf dem Bild sind die gefrästen Deckenanker und die Führungsplatten der Kesselabstützung

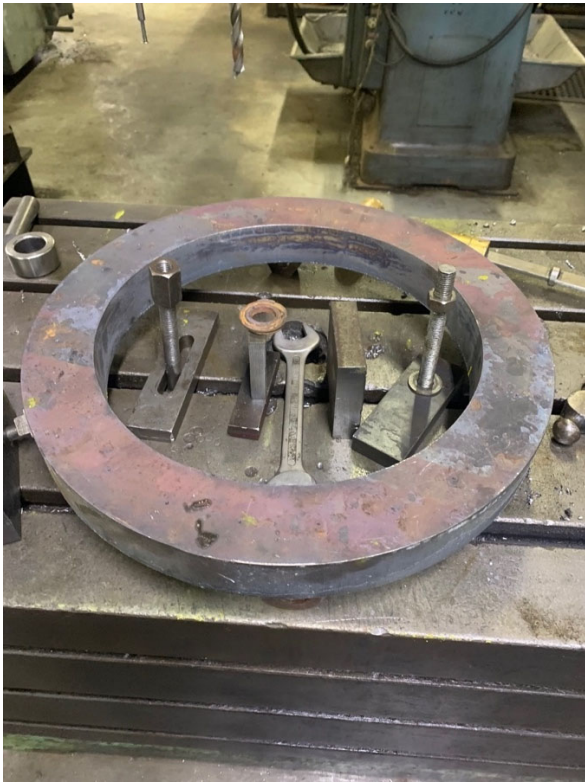
Der rohe Feuerbüchsring

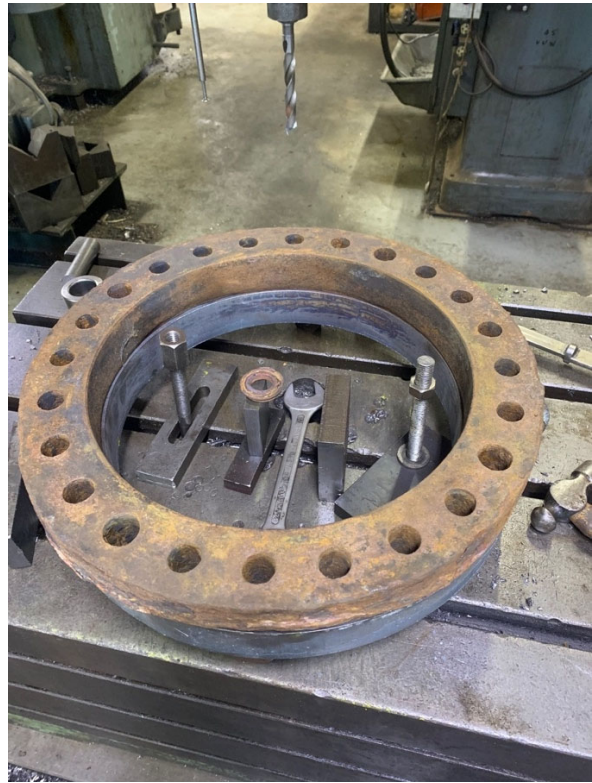
Geboghrter Feuerbüchsring

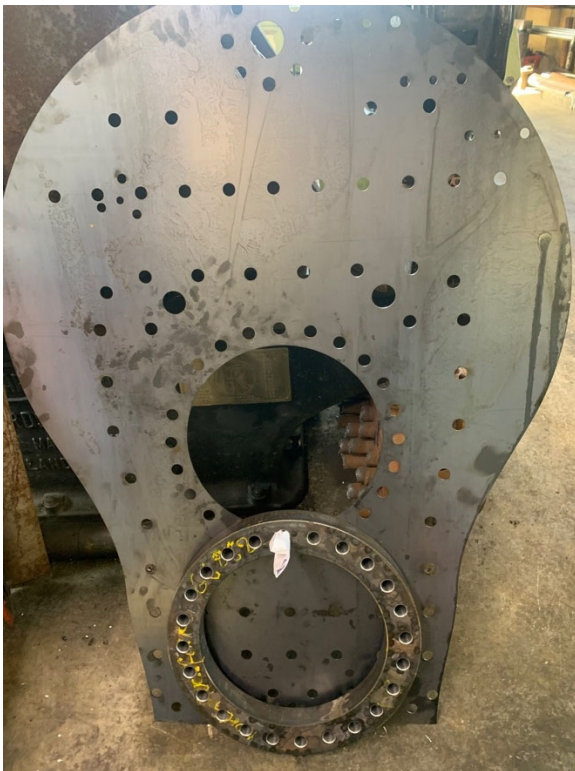
Die Rückwand mit dem fertigen Feuerbüchsring

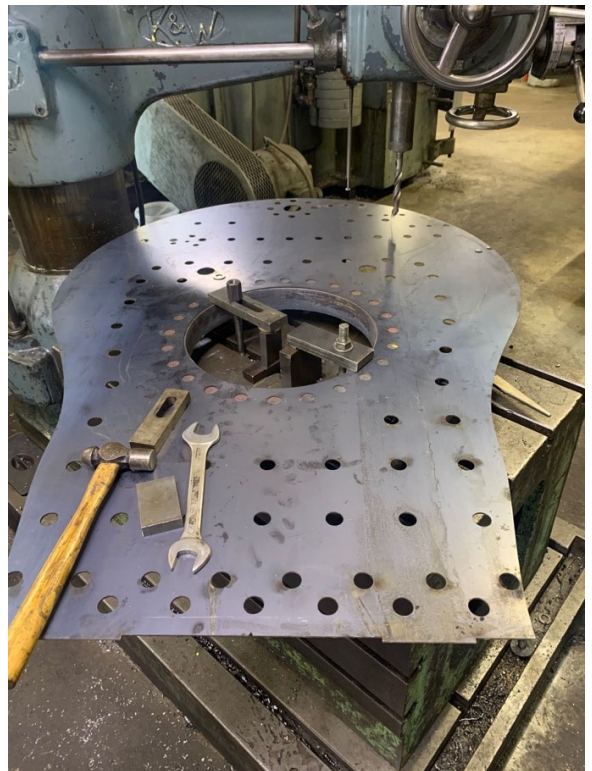
Der Feuerbüchsring ist eingienietet
