Depotreport Oktober 2023

Lok 1 «Rhätia»

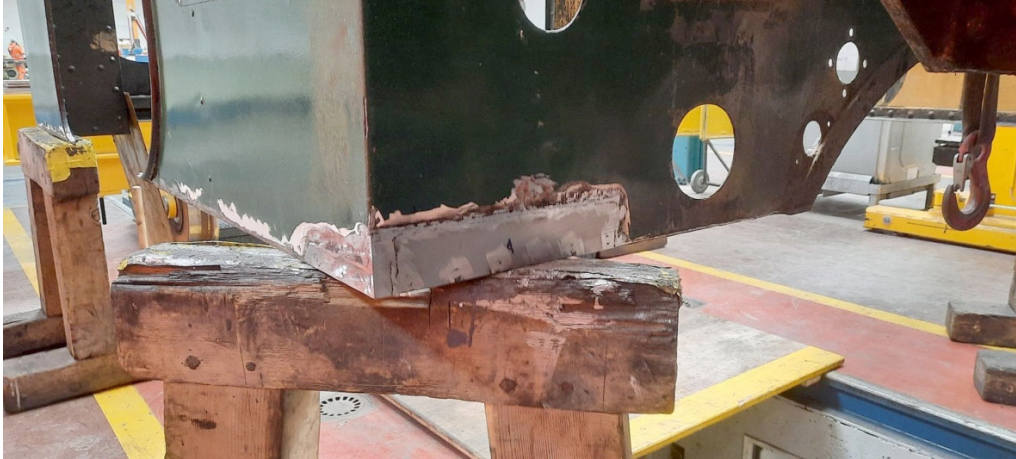
Am Führerhaus werden Roststellen ersetzt.
Vorne rechts musste ein Stück ersetzt werden

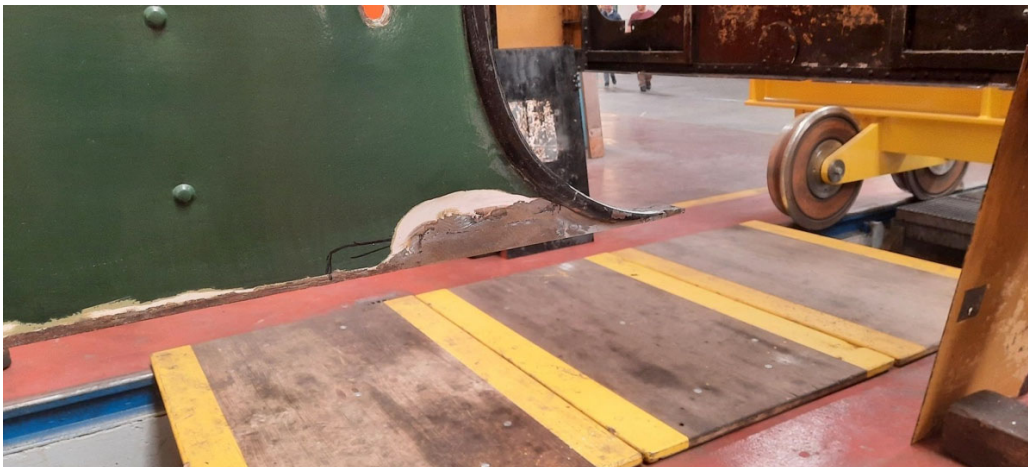
An der Führerhaus Rückwand beim Einstieg wurde ein Rost Teil ersetzt

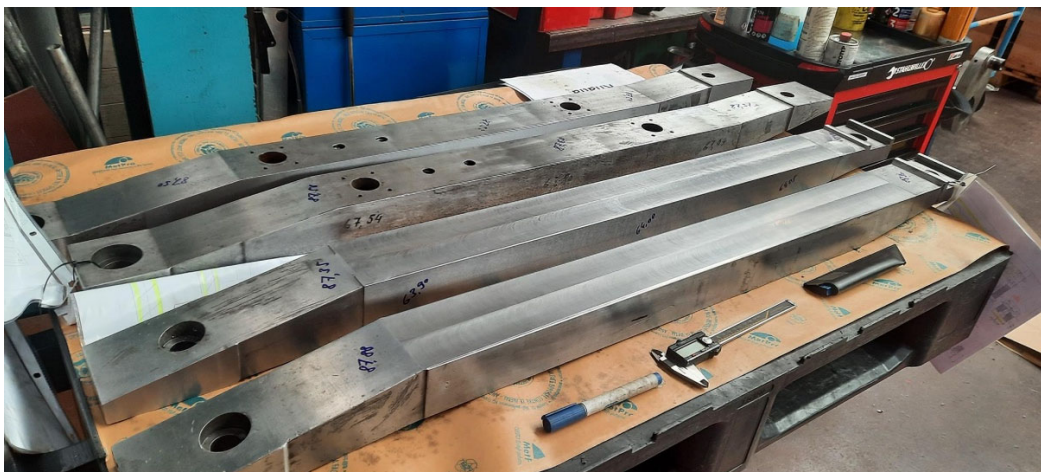
Die oberen und unteren Lineale sind bearbeitet

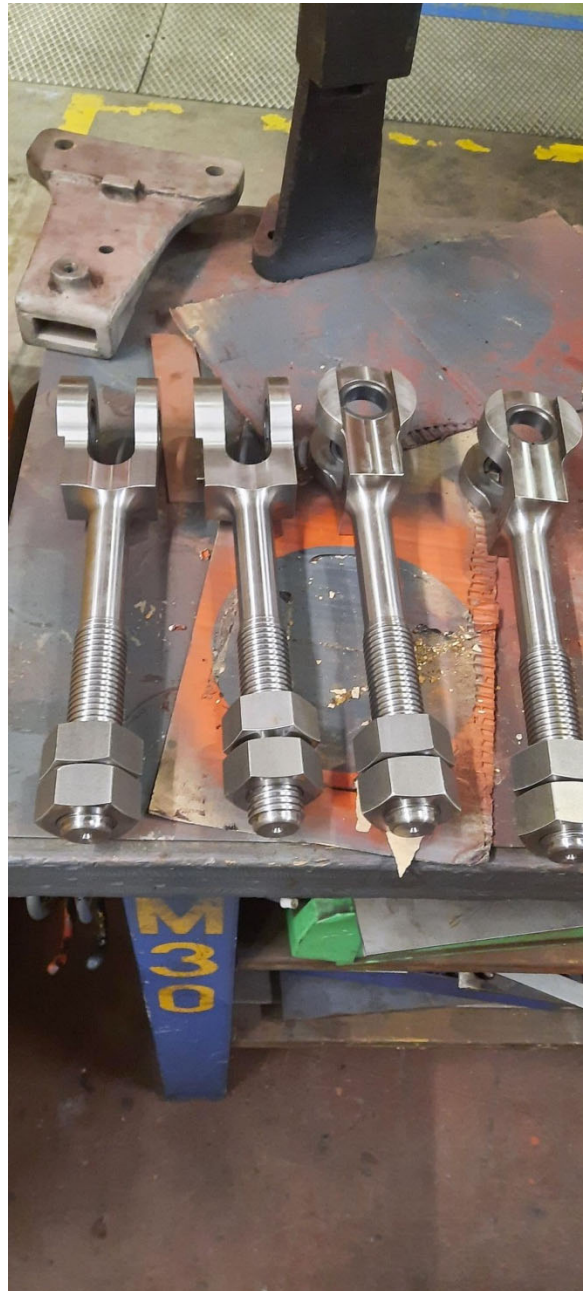
Die Federaufhängung wurde neu angefertigt
